# Estudio sobre la seguridad del transporte en Masters Drive

**Limites: De la US 175 a Military Parkway**

Reunión Pública

22 de abril del 2025

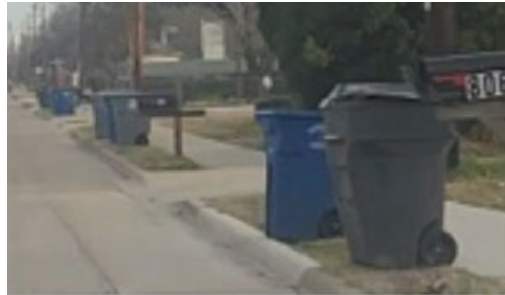
Aceras obstruidas por postes de servicios públicos, buzones y botes de basura

Consolide los buzones que colindan con las aceras.

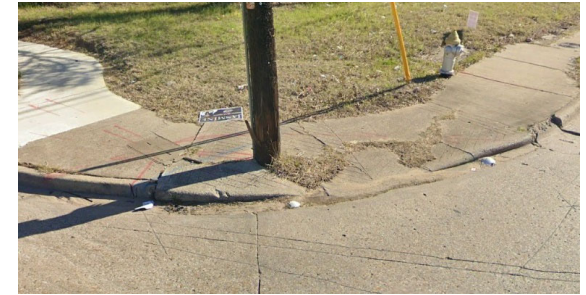
Rampas que no cumplen con las normas de accesibilidad

Instale o actualice las rampas de las aceras para que cumplan con los estándares de la ADA.

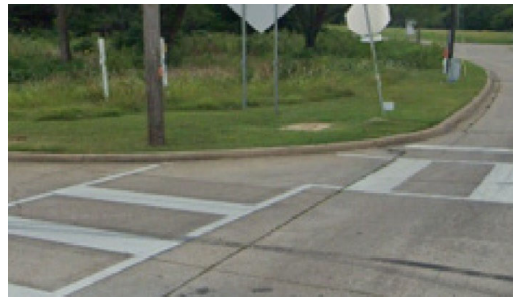
Rampas faltantes en Sam Houston Road

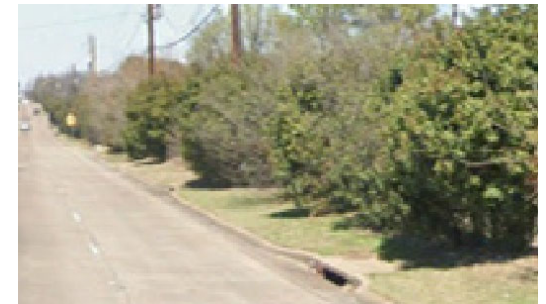
No hay aceras ni señales de tráfico obstruidas por árboles sobresalientes

Corte los árboles y arbustos demasiado crecidos que bloquean los letreros.

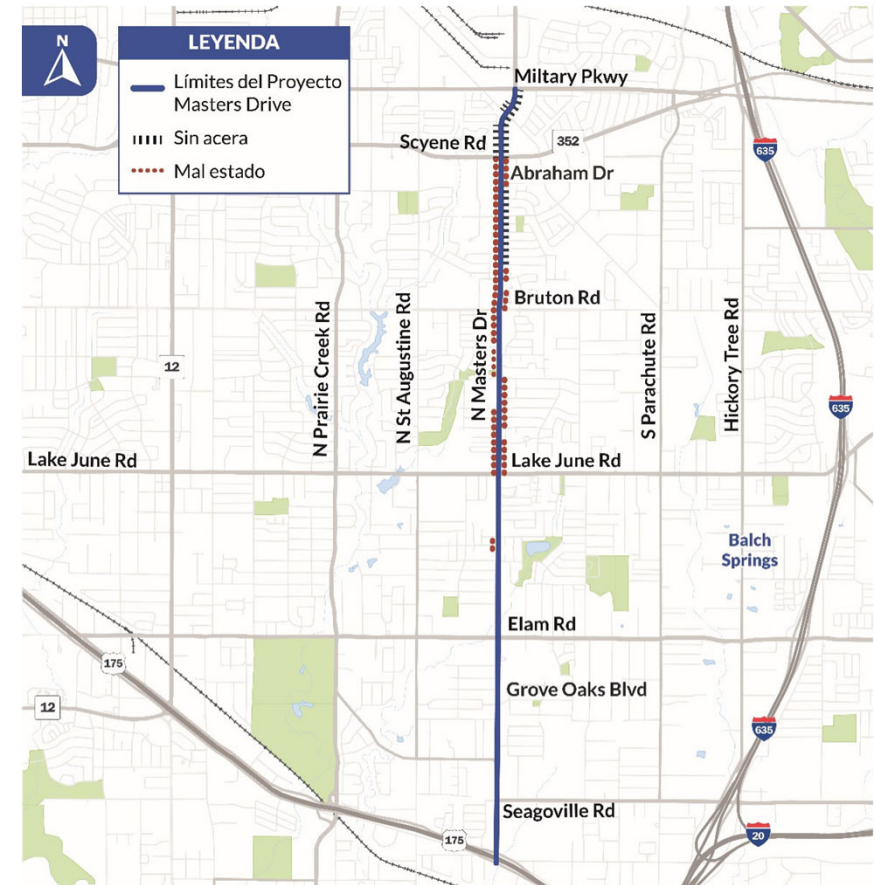
- No hay aceras en el lado este entre Carolina Oaks Drive y Abraham Drive (Proyecto de mayor prioridad en el Plan Maestro de Aceras de Dallas, 2021)
- Aceras discontinuas en ambos lados entre Scyene Road y Military Parkway
- Aproximadamente el 40% de la longitud del corredor le falta acera o está en malas condiciones

Reparar las aceras actuales y ampliar/repavimentar las aceras deficientes para mejorar la transitabilidad a lo largo del corredor.
